# 3 会場内の安全対策

- (1) 熱中症対策
- (2) 医療救護施設
- (3) 地震・津波の想定と発生時の対応
- (4) メタンガス事故の概要と対策

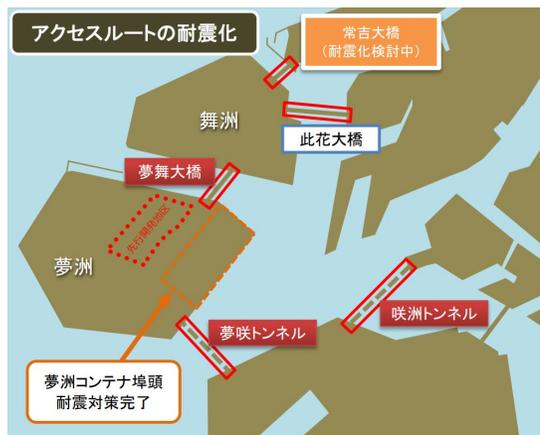
夢舞大橋は平成13年  
夢咲トンネルは21年に竣工

- ・ 会場内のパビリオン等は新築で耐震設計されており、倒壊・崩壊する可能性は低い
- ・ アクセスルートは、耐震化済構造物であり、主要構造物の損壊等の致命的な被害発生の可能性は低い

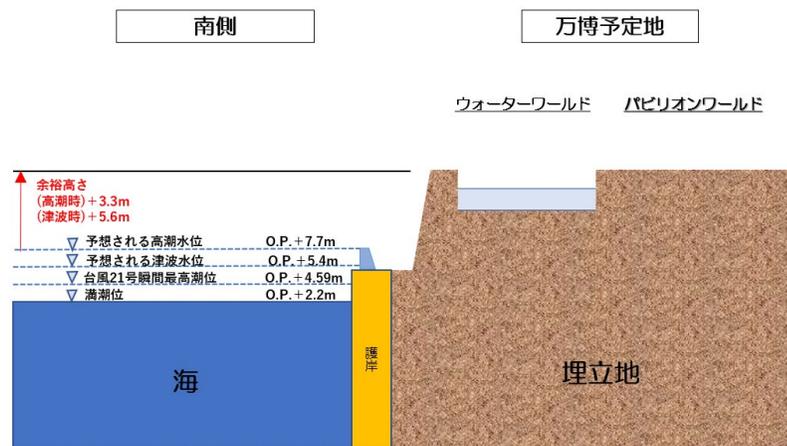
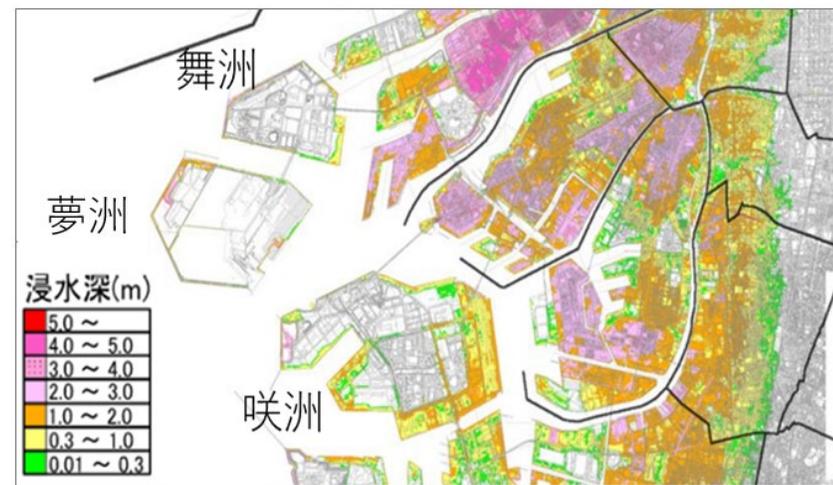
大阪府防災会議南海トラフ巨大地震災害対策等検討部会決定(H25)

## 南海トラフ巨大地震の予想津波水位 O.P. +5.4m

- ・ 夢洲は津波・高潮対策のためかさ上げされている
- ・ 南海トラフ巨大地震の津波想定よりも約5 m以上、台風による高潮想定よりも約3 m以上の余裕
- ・ 津波の浸水被害は夢洲周辺部に限られ、高潮についても、会場の大部分については浸水しない想定

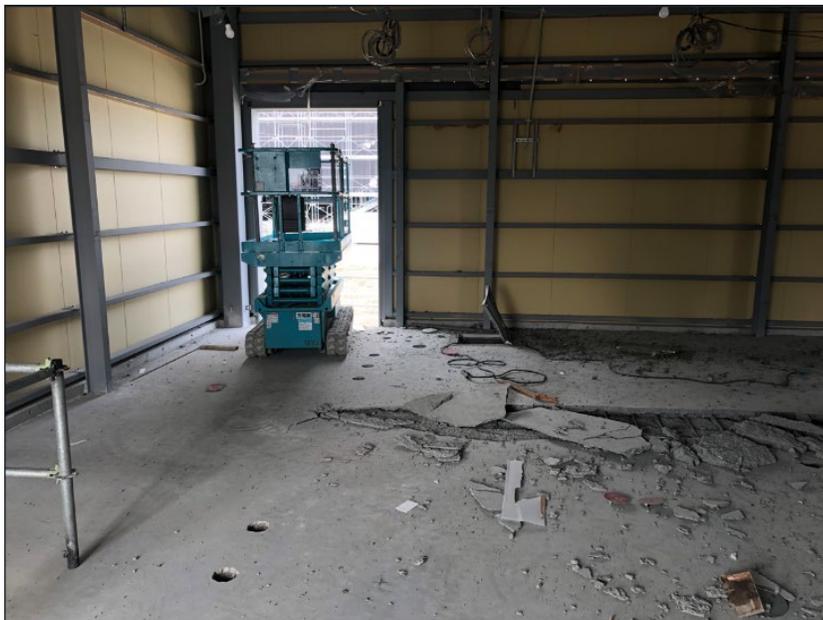
〈コンクリート床及び床点検口の破損状況〉

溶接作業中に発生した火花が、配管ピット内に溜まったメタンガスに引火したことにより、1階床などが破損。

- 物的被害：GW工区イベント広場横の東トイレ1階
- ・コンクリート床や点検口の破損（破損規模：約100m<sup>2</sup>）
  - ・屋根材の損傷（損傷範囲：2,850×2,500mm、凹み10か所）
  - ・基礎梁部スリーブ損傷（損傷箇所：2カ所、スリーブ内面変色）

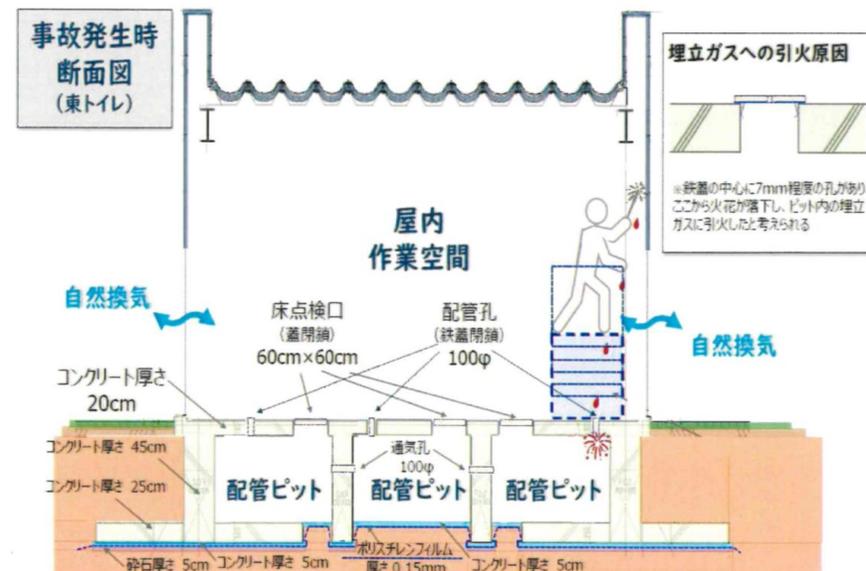
〈事故発生時の東トイレ断面イメージ図〉

- ・配管ピット直下の土壌から発生した埋立ガスが、配管ピット内に入り滞留し、ガス濃度が高くなっていた。
- ・溶接作業の範囲が地上階であり、配管ピット内はガス濃度測定の対象エリア外であると認識していた。

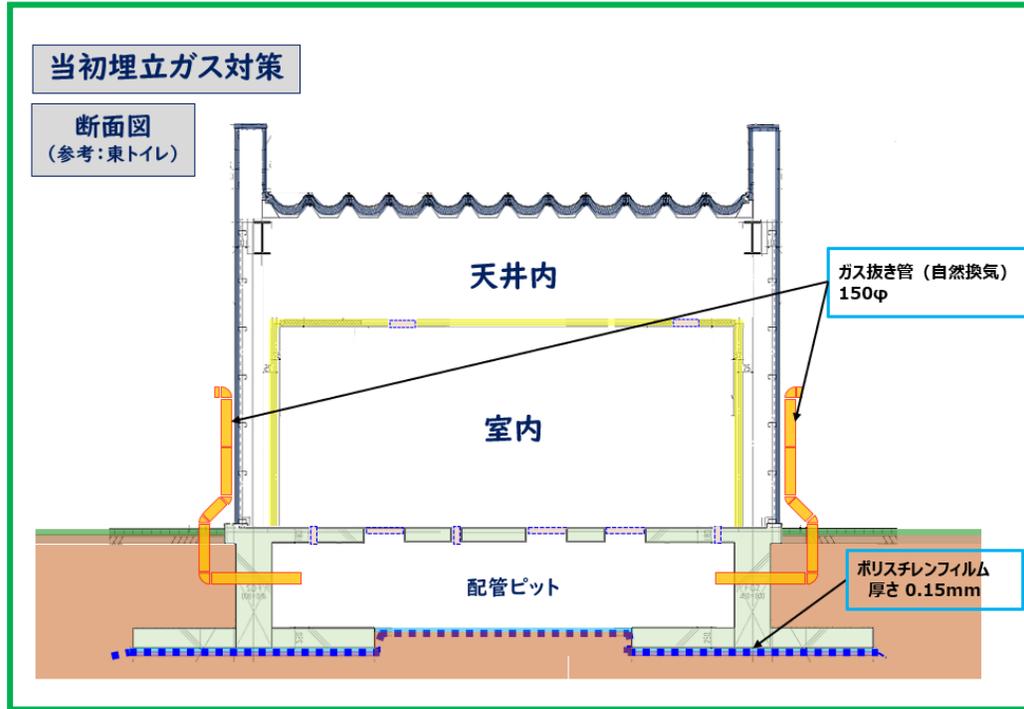
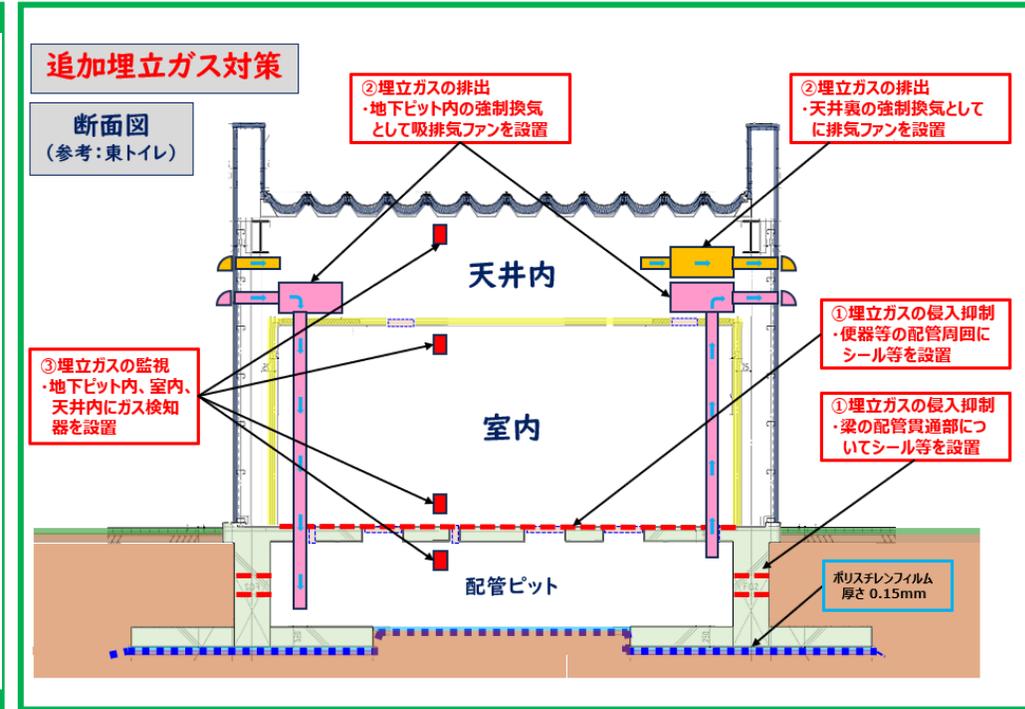
## ＜別紙2：会期中のグリーンワールド工区（東・西トイレ）のガス対策＞

※その他の建物についても、上記を基本に、今後の濃度測定結果に応じて、換気設備能力や検知器の設置場所・数量等の対策を実施

### ①東トイレ、西トイレにおいて以下の対策を実施（別紙2参照）

- ・便器や配管周囲にシール等を設置し、隙間を埋め、地下ピットからのガス侵入を防ぐ
- ・地下ピット、天井内に侵入したガスについて、機械換気設備を設置し、強制換気
- ・地下ピット、室内、天井内にガスの滞留状況を計測するためのガス検知器を設置
